Reflexiones desde la historia y el patrimonio sobre los balcones del centro histórico de Bogotá

Facultad de Artes

Tesis de investigación presentada como requisito parcial para optar al título de:
Magister en Conservación de Patrimonio Cultural Inmueble

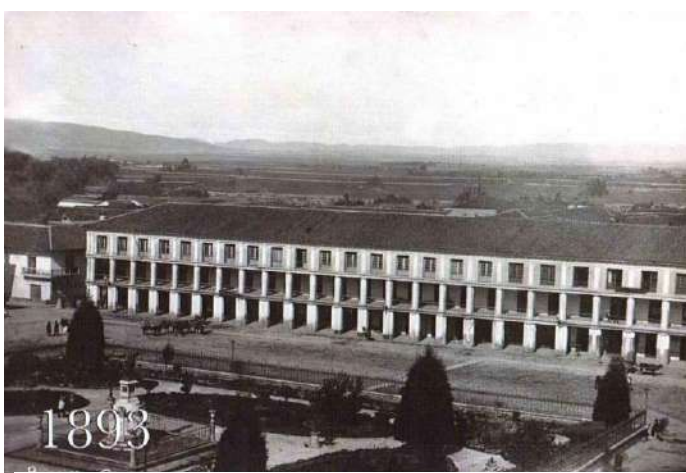
Fotografía 1. Galería de Arrubla. Año 1893. Autor: Julio Racines. Biblioteca Pública Piloto de Medellín.

El primer y segundo piso de las galerías era de uso público, mientras que la galería del tercer nivel fue reservada para uso exclusivo de los integrantes o funcionarios gubernamentales, razón por la cual, la municipalidad financió su construcción. Se adoptó un módulo regular de 32 intercolumnios distribuidos en 105 metros que equivalían a la longitud de la cuadra (Corradine Angulo, 2002).

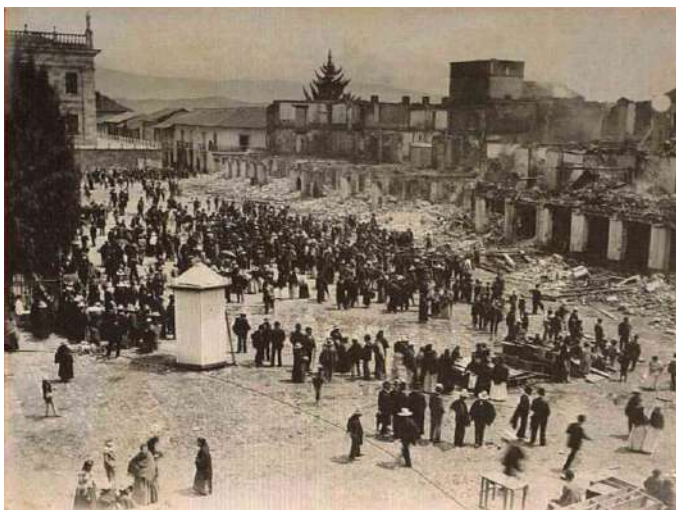
Fotografía 4. Lino Lara S (1885-1946). *Plaza de Bolívar al día siguiente del incendio de Las Galerías de Arrubla*, 22.05.1900. Copia en gelatina. (Emulsión fotográfica / papel). 19,4 cm x 24,3 cm. Colección Museo Nacional de Colombia, reg. 2090.8 Foto: ©Museo Nacional de Colombia / Samuel Monsalve Parra

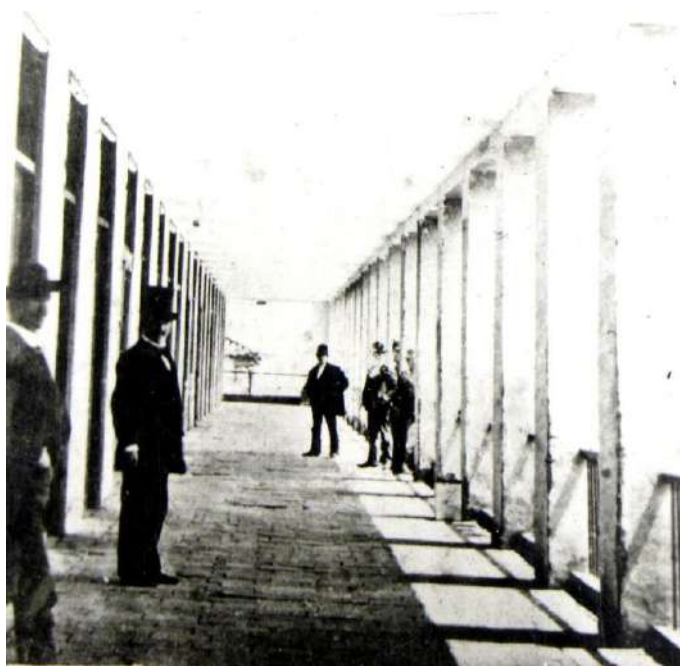
Fotografía 5. Vista interior del edificio de las Galerías. Archivo Eduardo Santos BLAA, Caja: 4, Carpeta: 35.

Al parecer para realizar la construcción del nuevo edificio se utilizó “(...) *la cimentación colonial y, muy probablemente, buena parte de los muros del primer piso, pues los esquemas de organización corresponden a claros modelos tradicionales en la ciudad; (...) quizá solo le bastó reemplazar maderas y tejados y reconstruir parte de los muros.*” (Corradine Angulo, 2002, pág. 167). Este edificio estuvo levantado en el costado occidental de la Plaza hasta el año 1900,

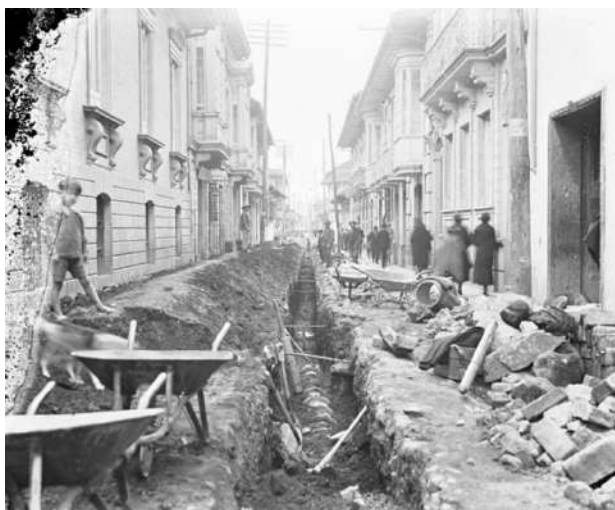
Fotografía 10. Construcción del alcantarillado y acueducto de Bogotá, tomada de: MdB-0065

La ciudad creció anexando los barrios aledaños, lo cual hizo que se rompiera los límites en los que había estado contenida tradicionalmente desde el siglo XVI. Se despertó una preocupación colectiva por la higiene y la salubridad de las calles, la calidad del agua, los sistemas de transporte, entre otras, lo que incentivó a principios del siglo XX a emprender grandes obras de alcantarillado y acueducto como la canalización de los ríos San Francisco y San Agustín.

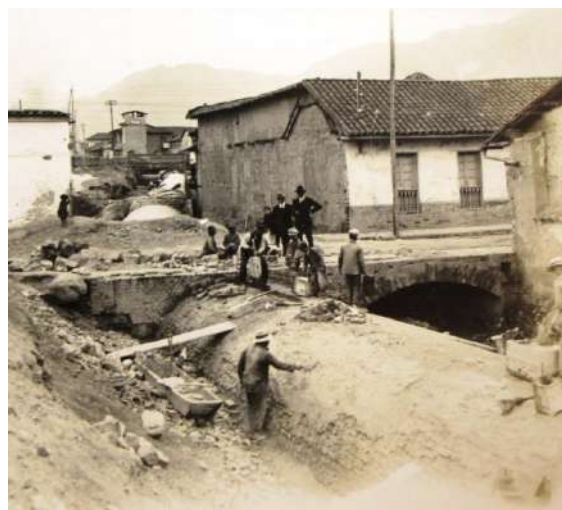
Fotografía 9. Obras de canalización y alcantarillado. BLAA, Archivo Eduardo Santo, Caja: 3, Carpeta: 28.

La ejecución de este tipo de obras naturalmente tuvo repercusiones en los edificios de la ciudad, por lo cual también debieron ser intervenidos, en algunos casos para instalarles los nuevos servicios y en otros para que no quedaran por debajo del “nuevo” nivel de suelo de la calle, especialmente en las viviendas localizadas en los bordes de los ríos San Francisco y San Agustín.

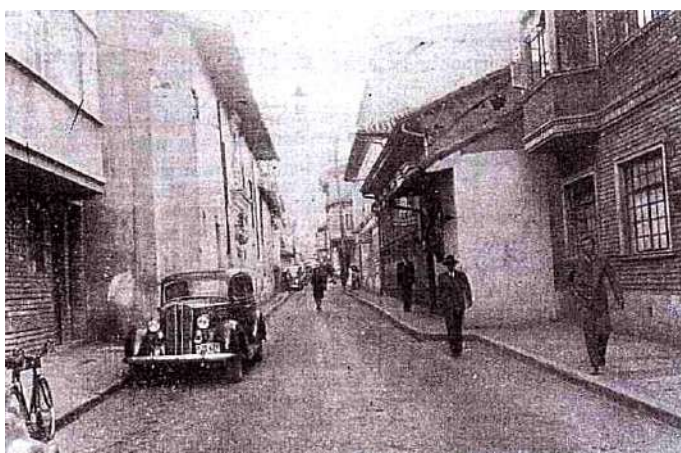
Fotografía 26. Ampliación de las calles del Centro Histórico de Bogotá. (*..Las calles bogotanas fueron ANCHAS pero se estrecharon, .. las calles bogotanas fueron RECTAS pero se torcieron, 1947, pág. 19*)

La ciudad tiende a sucumbir por congestión. Para combatir las dolencias, los técnicos municipales han encontrado y puesto en vigencia el retroceso. Consistente esta medicina en hacer retroceder las nuevas edificaciones en una cantidad que generalmente varía entre 0.80 M a 1.20 M. Este ingenioso procedimiento resuelve en 20 años el ancho de una calle, que de 10M pasa a tener 12 M.; pero los técnicos consideran que el procedimiento es eficaz y que el ancho de 12 M es más

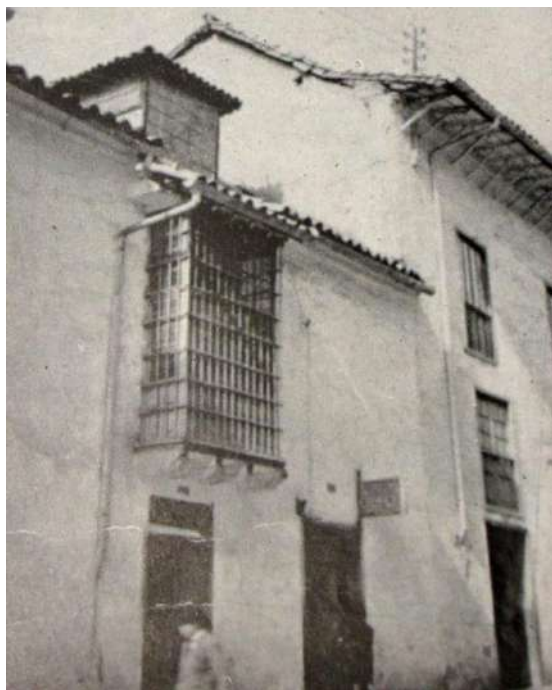
Fotografía 31. Balcón cajón con reja / Ventana volada con reja, “Balcón del convento de Santa Inés, Antigua Casa de Don Manuel Benito de Castro en la Cl 11”. BLAA, Archivo Eduardo Santos, Caja: 1, Carpeta: 7

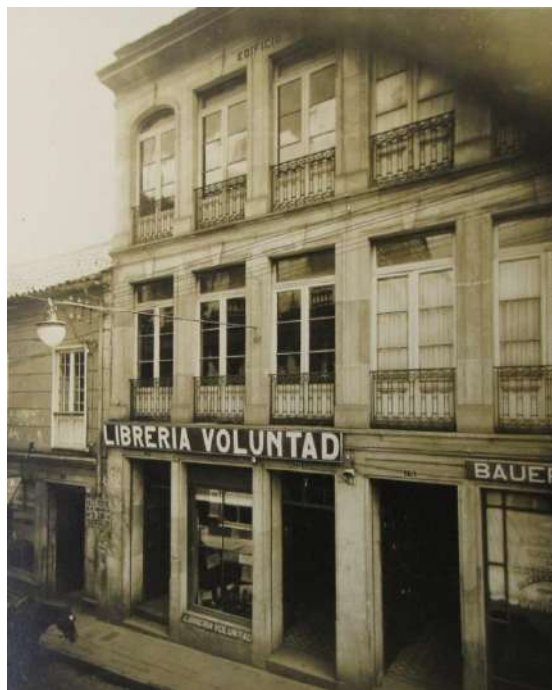
Fotografía 32. Casa con Puertas ventanas. BLAA, Archivo Eduardo Santos, Caja: 1, Carpeta: 8

Este tipo de licencias que en algunos casos venían acompañadas por planos permite entender que fue en el siglo XX cuando se empezó a concebir como balcón también a las puertas/ventanas que se dejaban dispuestas en los pisos altos de las casas con un pequeño pasamanos sin vuelo, para construir posteriormente el balcón (el cuerpo volado en madera sobre canes), esta conclusión se saca debido a que en algunos casos se pidió licencia de construcción para abrir vanos para montar *balcones embebidos* en casas de un solo piso, como se mostrará más adelante, coincidiendo con la definición que la Enciclopedia Espasa Calpe da, al referirse a los *balcones antepechados* como ventanas que se abrían desde el suelo y que no sobresalían del plano de la fachada.

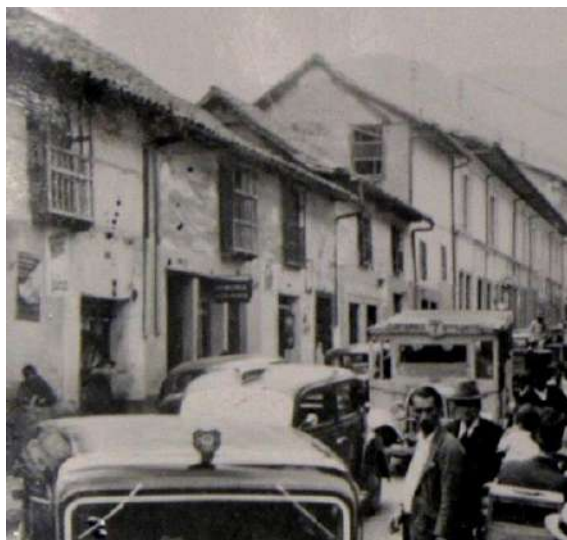
Fotografía 33. Casa con rejas voladas. BLAA, Archivo Eduardo Santos, Caja: 1, Carpeta: 7

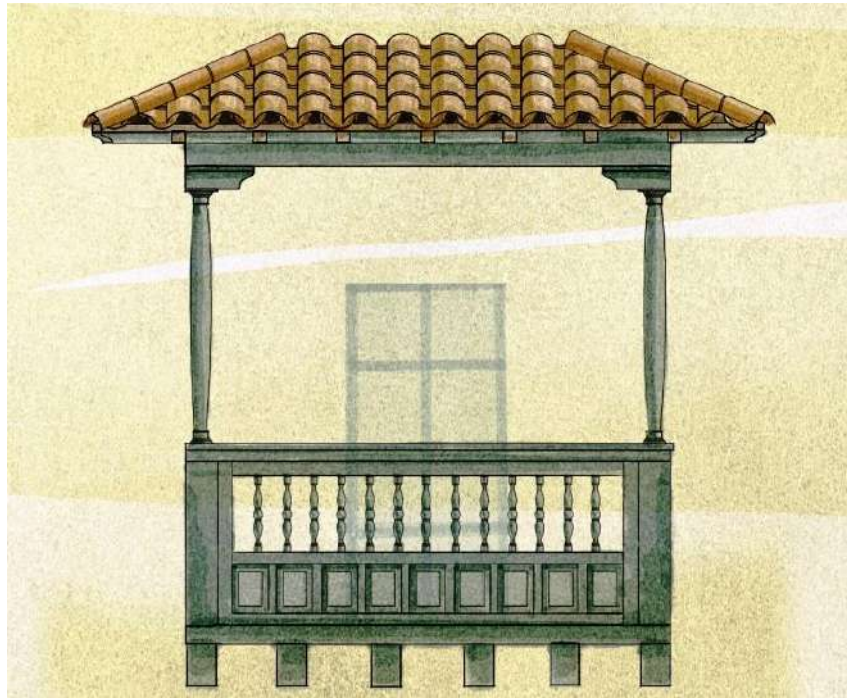
Ilustración 1. Vista frontal del balcón individual, con tejadillo independiente, pies derechos y parapeto compuesto por tablero, balaustres y pasamanos.

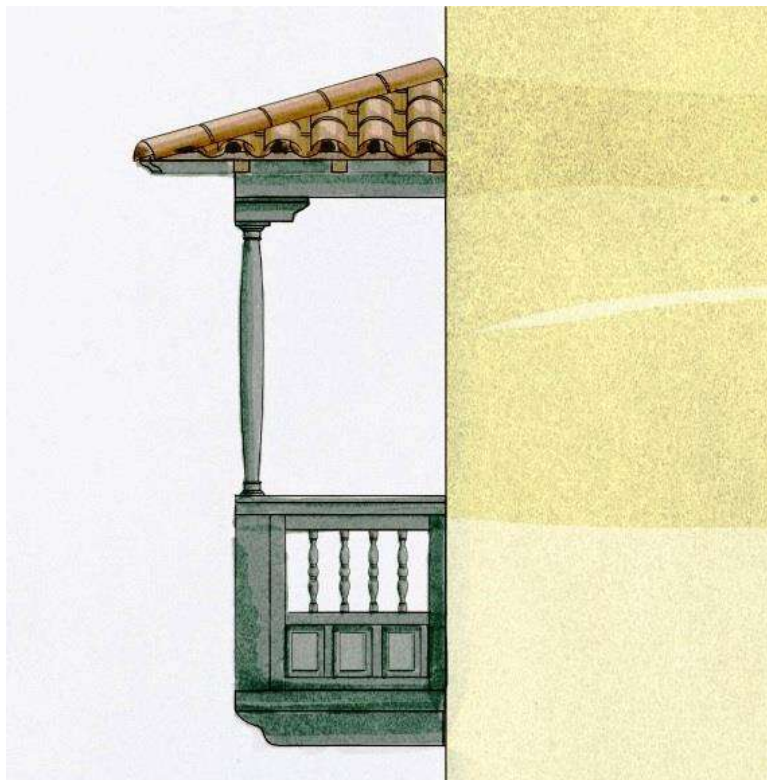
Ilustración 2. Vuelo de balcón individual, soportado sobre canes.

Algunas de las variaciones o “mejoras” que se le hicieron a esta modalidad de balcón durante el siglo XIX, especialmente durante la segunda mitad, fue que se les hizo una “caja” en la base para ocultar los canes que lo soportaban; la base era decorada con tableros que quedaban a la vista de los transeúntes en la calle, a finales del siglo XIX y principios del siglo XX se cambiaron los balaustres torneados en madera, por rejas o varillas metálicas, y en algunos casos toda la estructura de madera por cemento y/o metal.

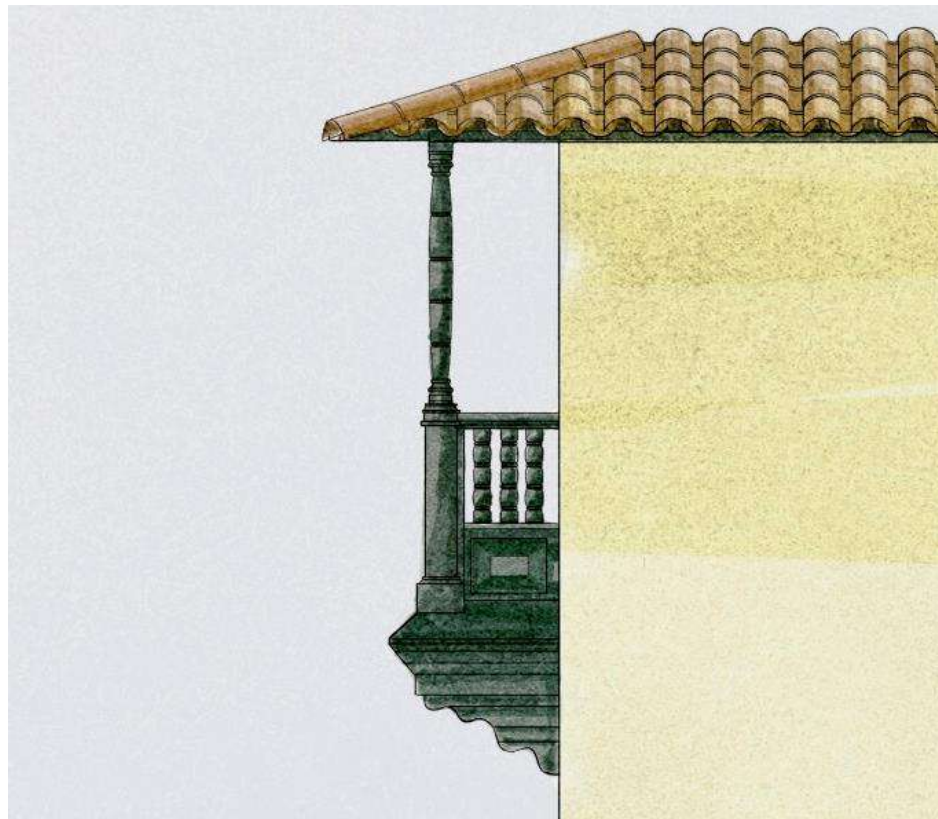
Ilustración 4. Vuelo de balcón extendido, soportado sobre canes.

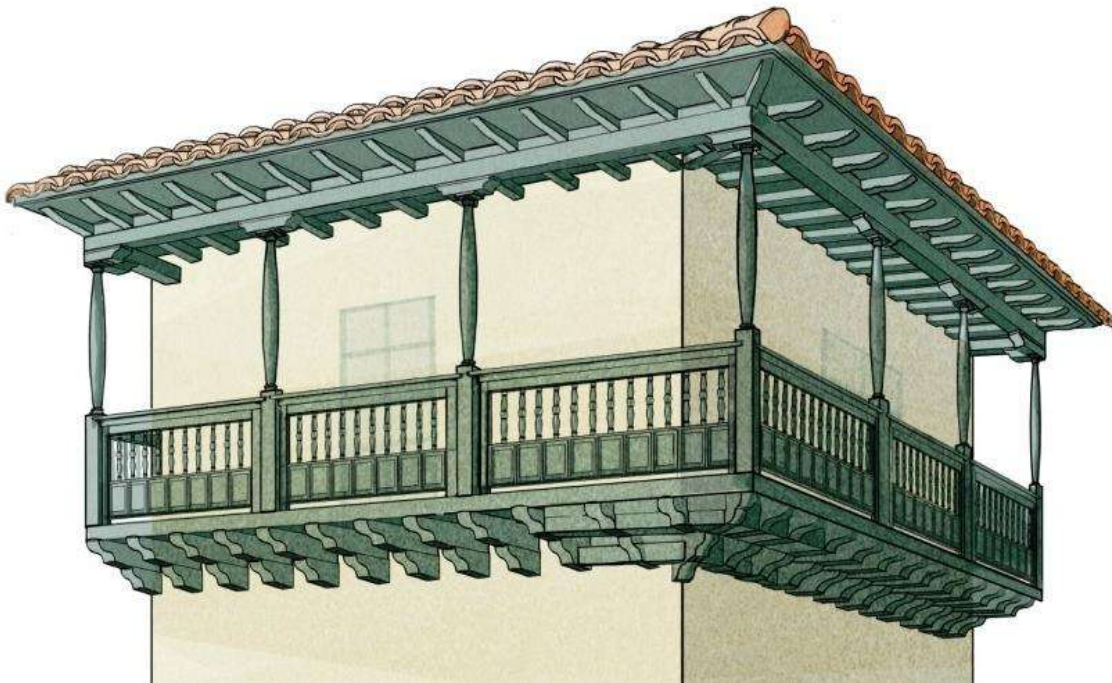
Ilustración 8. Isometría del balcón esquinero, con tejadillo independiente, pies derechos y parapeto compuesto por tablero, balaustres y pasamanos.

Las transformaciones que sufrieron este tipo de balcones durante el siglo XIX y XX, fueron principalmente en el cambio de los elementos que conformaban sus parapetos, se remplazaron los tableros y balaustres por varillas de hierro, se les hicieron cambios estructurales en las cubiertas de las casas y se eliminaron algunas partes como, por ejemplo: zapatas y filetes que remataban los pies derechos.

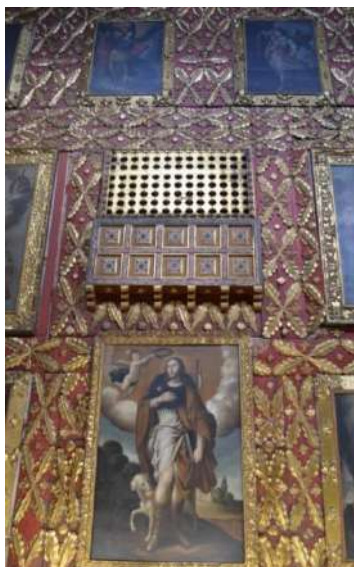
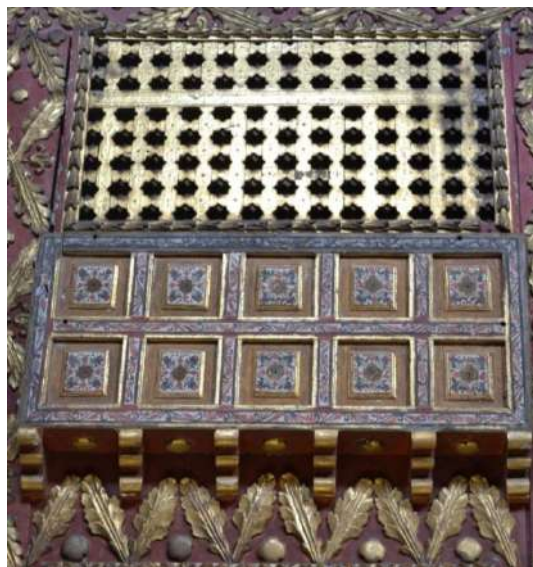
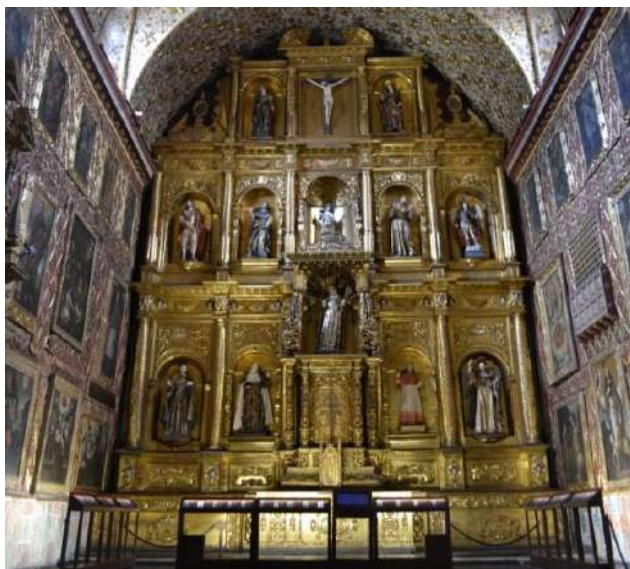
Fotografía 51. "balcón cerrado" interior de la Iglesia Museo Santa Clara, Tomadas por: Nereyda Comas, febrero del año 2015

Ejemplo de cuerpo volado de madera a modo de balcón cerrado, en el interior de la iglesia Santa Clara, de vuelo corto con celosía y tablero, ubicado en el costado derecho del altar mayor de la iglesia, que era de uso exclusivo de la abadesa.

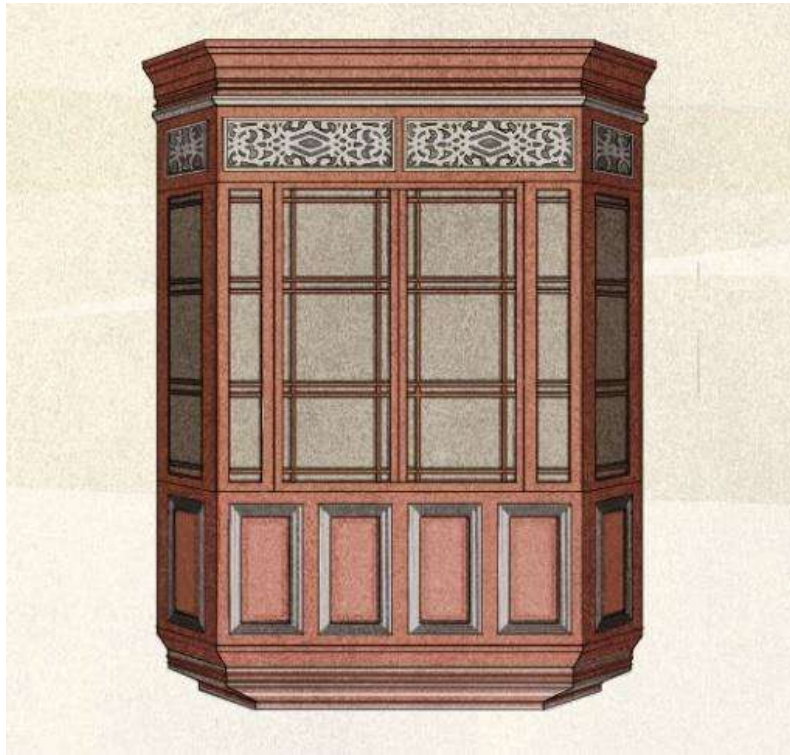
Ilustración 9. Vista frontal de un balcón gabinete con tableros ciegos, vidrieras, tablero calado y tejadillo propio o independiente.

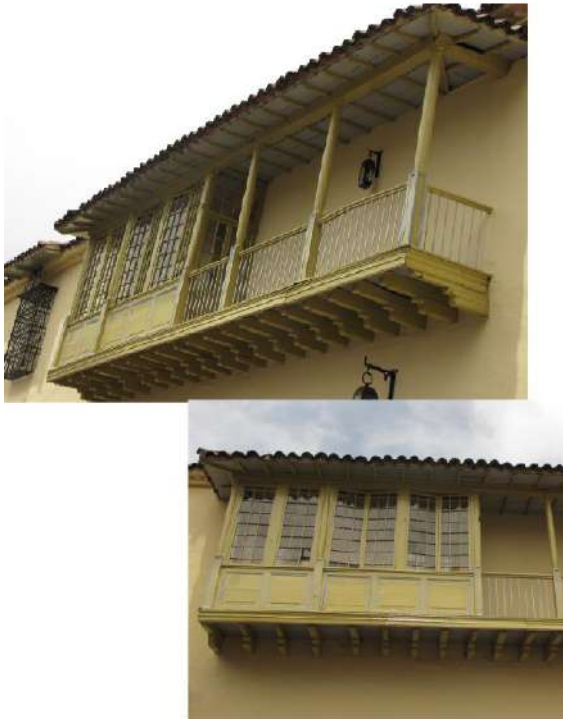
<p>Ver Ficha: Barrio Centro Administrativo, manzana 23, predio: 4.</p>

En el caso del balcón esquinero de madera y metal del predio 4, manzana 23 (casa del Márquez de San Jorge), se podría pensar que posiblemente la base o piso del balcón pertenezca a una época anterior a la del parapeto, ya que seguramente los balaustres de madera fueron remplazados con el tiempo, a causa del deterioro natural de este material o por los cambios de gusto. En el caso del balcón del predio 25, ubicado en la manzana 8, hay que señalar que el remate de los canes, al ser recto y no tener ningún tipo de trabajo, nos sugiere que estos también fueron cambiados en algún momento de su historia constructiva.

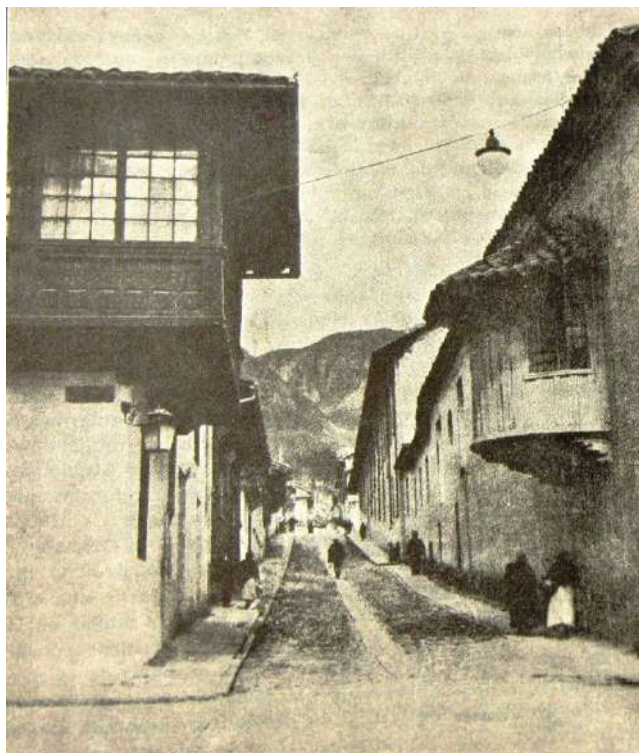
Fotografía 60. Casa Sanz Santa María y Camarín del Carmen. Archivo Eduardo Santos, Caja: 1, Carpeta: 5.

arquitectura colonial bogotana. Sin embargo, este balcón por estar cerrado con vidrieras es posible que corresponda al siglo XIX, ya sea porque se construyó o se cerró en esa época.

“...Frente al Camarín se conserva otra casa clásicamente santafereña, que fue construida frontera al convento, con sus balcones típicos y encantadores, en el propio año de 1655, por el capitán Pedro de Arandia, el mismo que costó la iglesia y que “quiso completar el precioso cuadro del Camarín” como aún lo completa, dándole un exquisito sabor a aquella esquina...”
(Ortega Ricaurte, 1959, pág. 64)

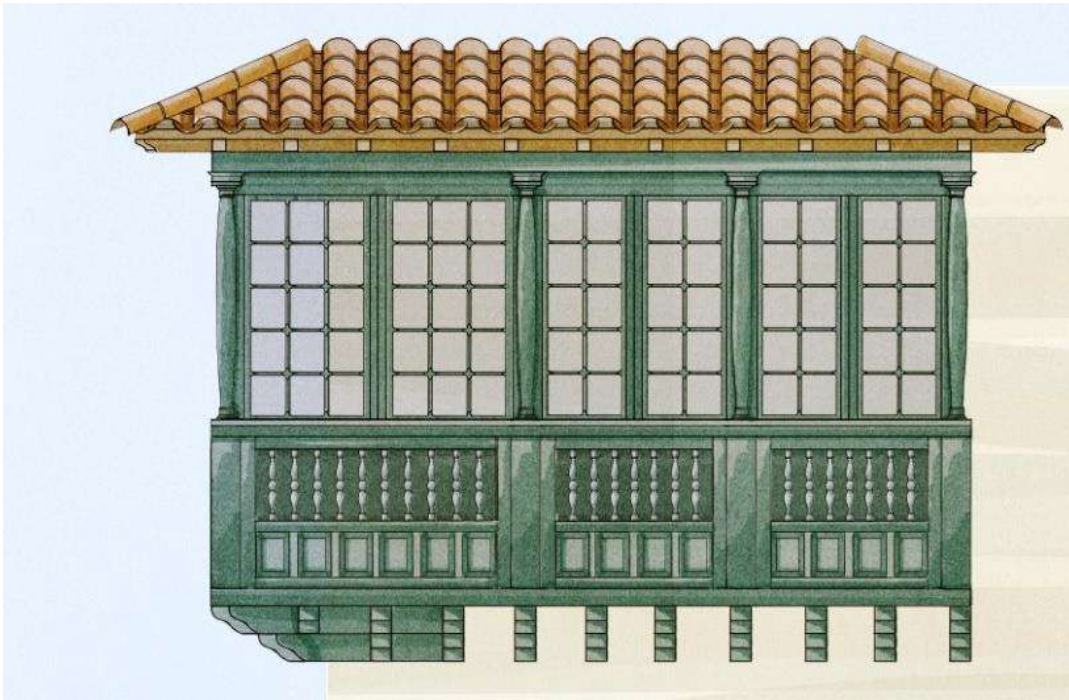
Ilustración 11. Vista lateral hacia la calle del balcón esquinero cerrado, con tejadillo independiente, pies derechos y parapeto compuesto por tablero, balaustres y pasamanos, cuerpo en vidrieras y remate en tablero calado.

Esta modalidad cerrada esquinera al igual que la extendida, tienen en común que muestran los canes volados, es decir que no fueron ocultos mediante “*cajas*” decoradas con tableros en la base, como si ocurre con los individuales cerrados que anteriormente fueron mencionados.

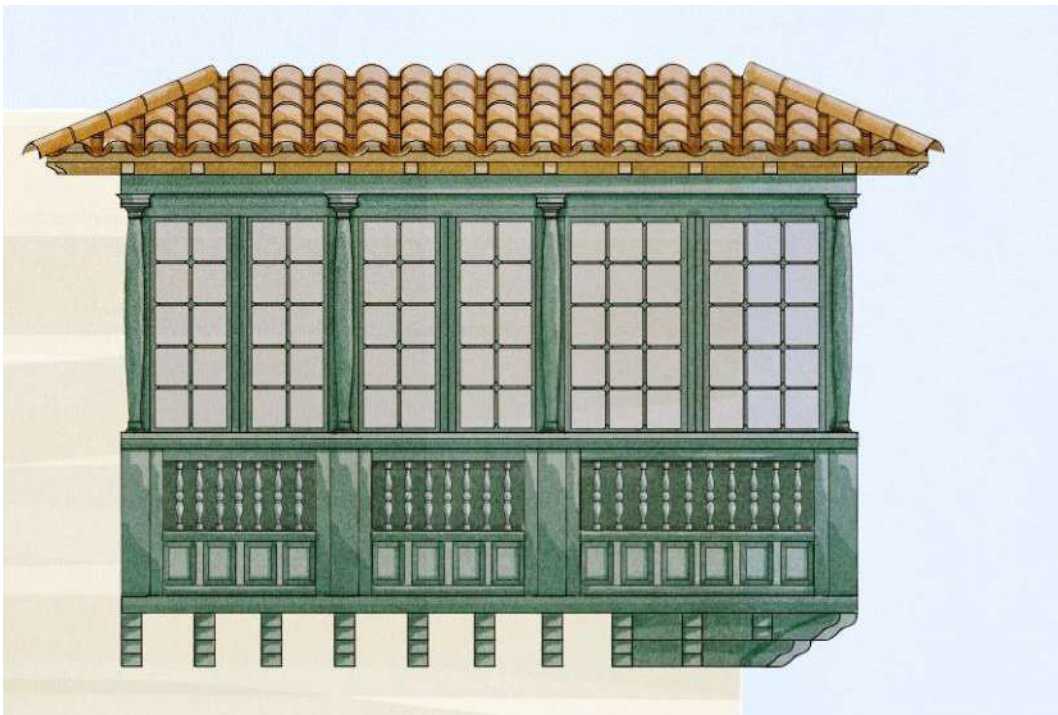
Ilustración 12. Vista lateral de la cara sobre la carrera del balcón esquinero, soportado sobre canes.

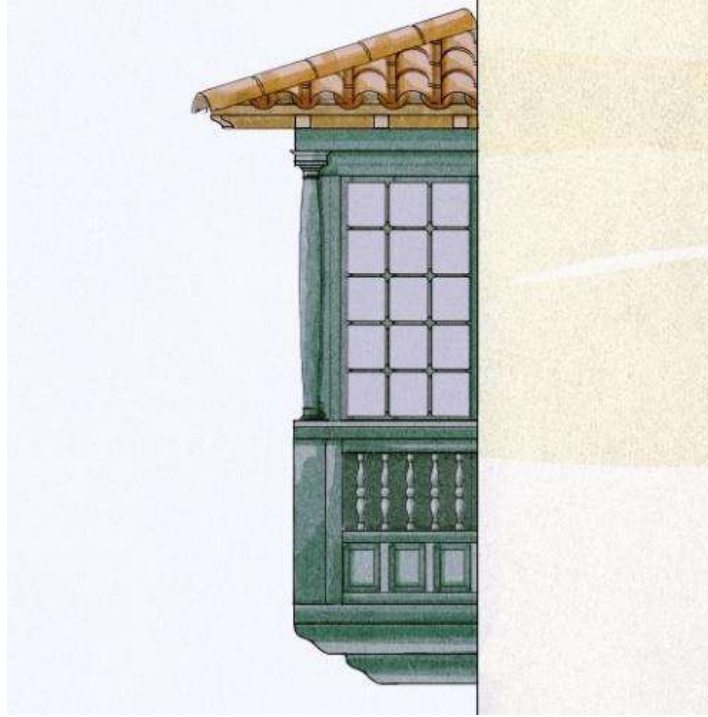
Ilustración 13. Isometría del balcón esquinero, con tejadillo independiente, pies derechos y parapeto compuesto por tablero, balaustres y pasamanos.

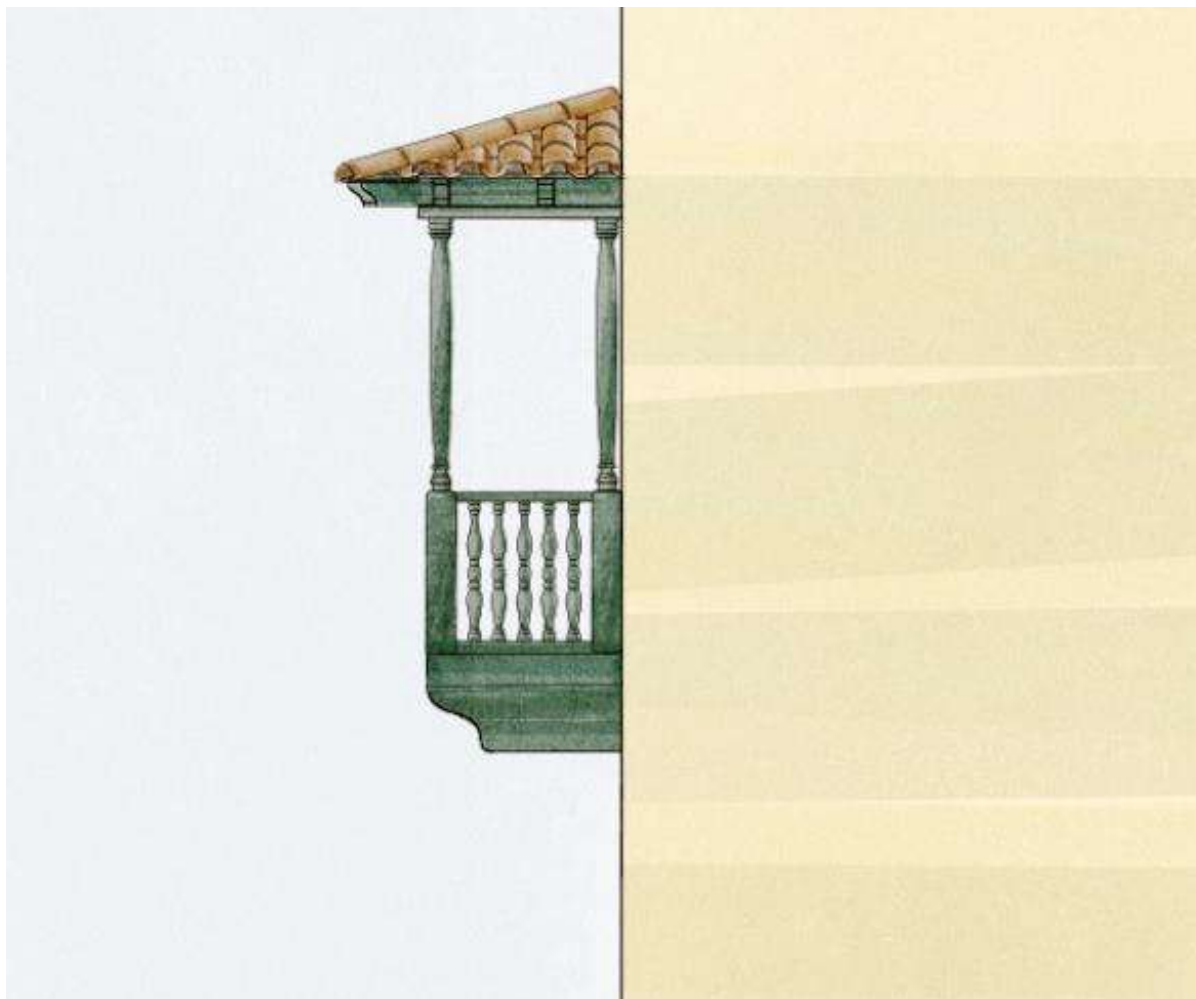
Ilustración 15. Vista lateral del balcón corrido. “vuelo del balcón”, sostenido sobre canes.

Los ejemplos de galerías que existen en el centro histórico de Bogotá fueron hechos muy probablemente durante las primeras décadas del siglo XX, pero nos ayudan a comprender como eran y estaban constituidos, tal vez el lugar más emblemático y representativo de esta modalidad corresponde a las galerías de la Plazuela Rufino Cuervo, anotando que el costado occidental fue reconstruido luego del bogotazo.

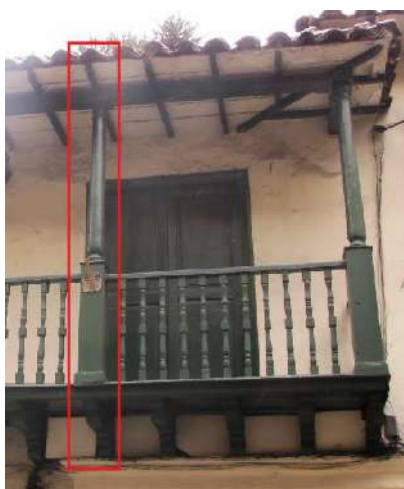
Detalle pie derecho sobre can.
Casa: Barrio La Catedral, Manzana:
17, Predio: 2

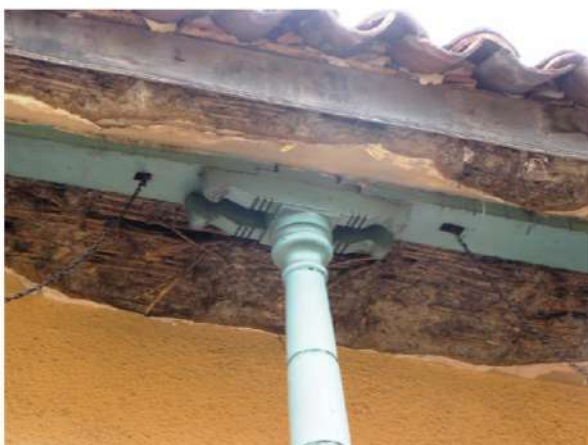
Casa: Barrio Centro Administrativo, Manzana: 31,
Predio: 20 y 21

Detalle empalme dintel sobre pie derecho.

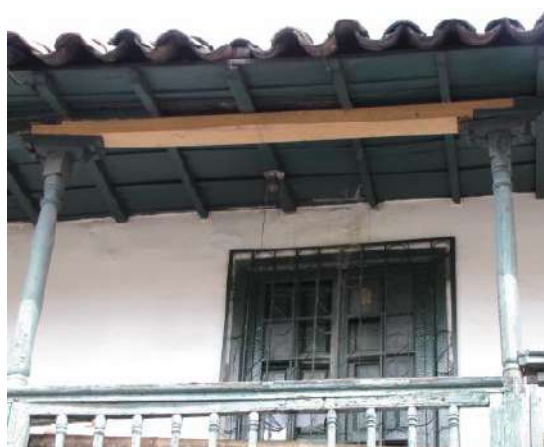
Casa: Barrio Centro Administrativo, Manzana: 3,
Predio: 23

Detalle empalme dintel sobre pie derecho.

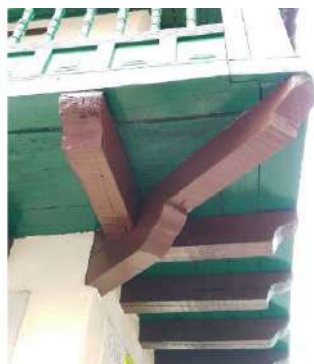
Respecto a los balcones esquineros se presume que, para sentarlos, lo que se hacía era una mezcla entre la modalidad número uno, es decir vigas de entre piso extendida y canes añadidos en una de las fachadas y la modalidad número tres de canes añadidos en la otra fachada, respecto al detalle de la esquina del balcón, en el caso de Bogotá, se ha encontrado recurrentemente un can que se extiende diagonalmente.

Detalle remate canes esquineros. Casa: Barrio Centro Administrativo, Manzana: 35, Predio: 1

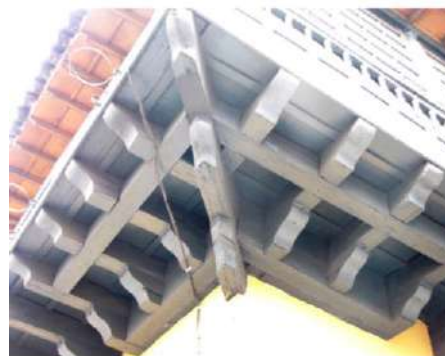
Detalle remate canes esquineros. Casa: Barrio Centro Administrativo, Manzana: 31, Predio: 8

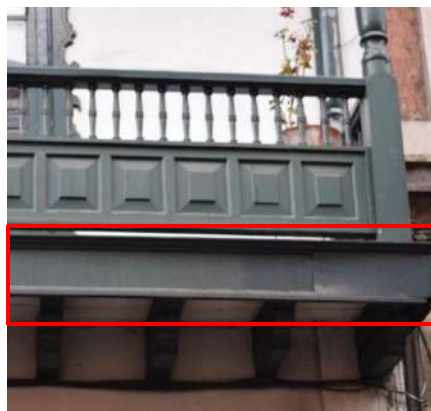
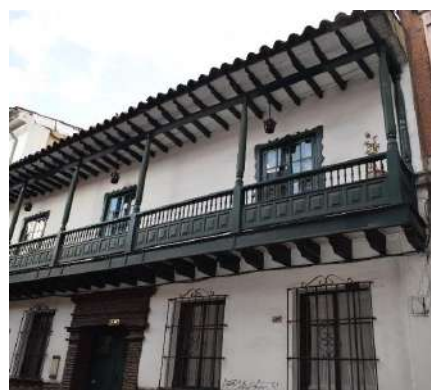
Finalmente hay que mencionar un último elemento que tienen algunos de los balcones del centro histórico de Bogotá, la gualdera¹⁷⁰.

Fotografías: Nereyda Comas. Detalle Gualdera. Casa: Barrio Centro Administrativo, Manzana: 31, Predio: 08

Detalle Gualdera. Casa: Barrio Centro Administrativo, Manzana: 31, Predio: 11

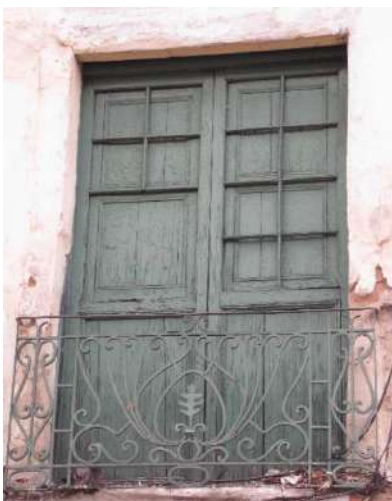
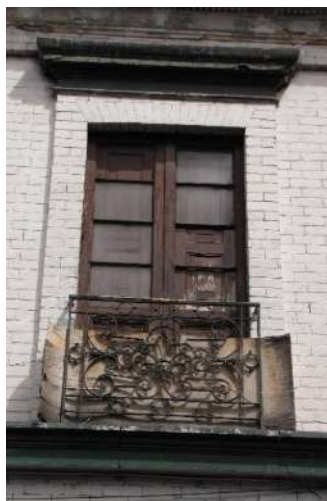
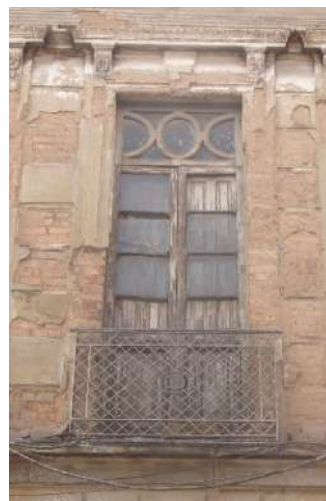
De las 289 tribunas que hay en este barrio, 135 tienen su antepecho o parapeto construido con “carpintería metálica”; estas seguramente fueron instaladas a partir de la segunda mitad del siglo XX, tanto por el tipo de material como por las formas u ornamentos empleados (la mayoría construidas con soldaduras y doblada, no forjado).

Ejemplos tribunas con parapeto completamente metálico:

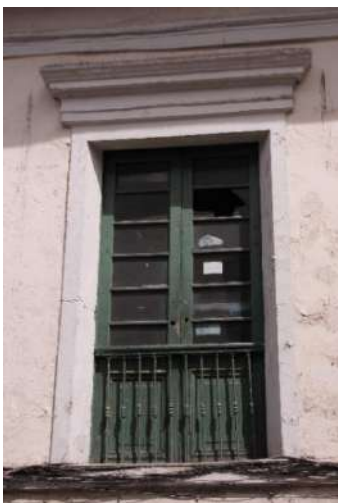
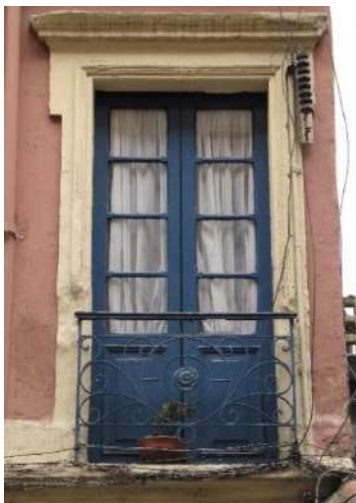
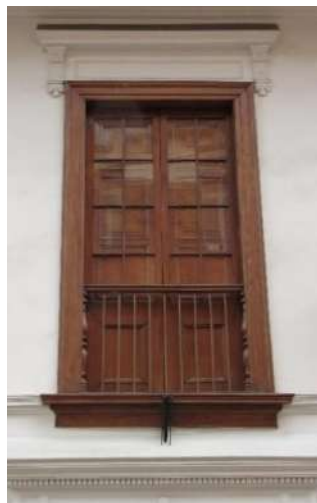
Las otras combinaciones de materiales que se encontraron en las tribunas son, metal y madera, que corresponde a 79 casos. En ese tipo de tribunas lo común que se observó fue que el parapeto era en “carpintería metálica”, pero el pasamanos estaba construido en madera, y en otros casos los parapetos estaban conformados por balaustres metálicos y dos balaustres esquineros en madera, al igual que los pasamanos.

Ejemplos tribunas con parapeto en metal, pasamanos en madera y ocasionalmente dos balaustres en madera en los extremos:

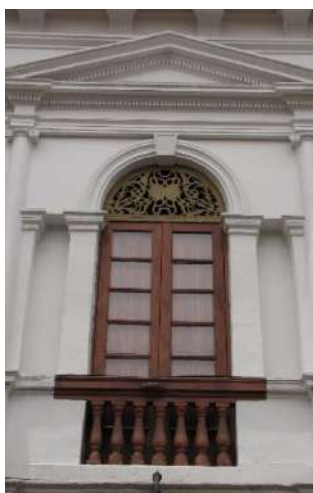
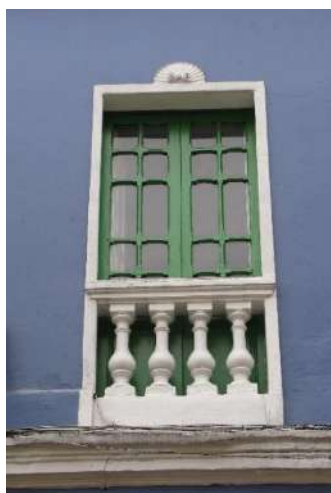
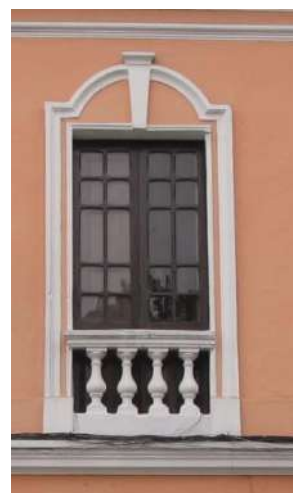
41 tribunas aproximadamente fueron construidas con cemento, en estos casos el antepecho imita la forma de gruesos balaustres torneados. Las fachadas de los inmuebles que presentan este tipo de tribunas muy probablemente fueron transformadas durante el siglo XX. La mayoría de estos casos se encuentra ubicados, bordeando la actual carrera 6^{ta}, en la manzana número 28. Ejemplos de tribunas con antepechos en cemento.

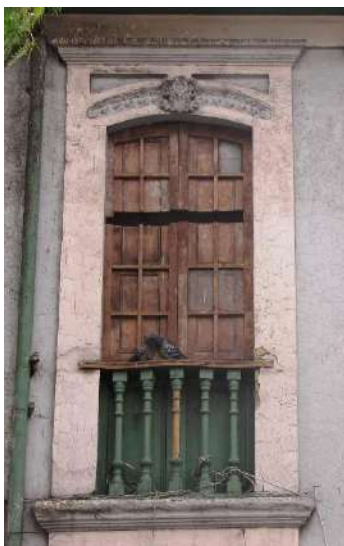
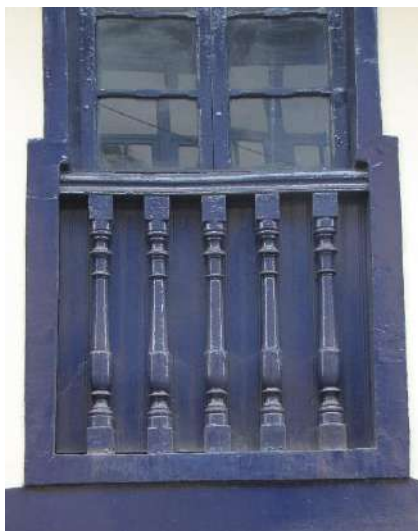
29 tribunas de las 286, tienen el parapeto compuesto de balaustres torneados y pasamanos en madera. Estas 29 tribunas están localizadas en 5 predios:

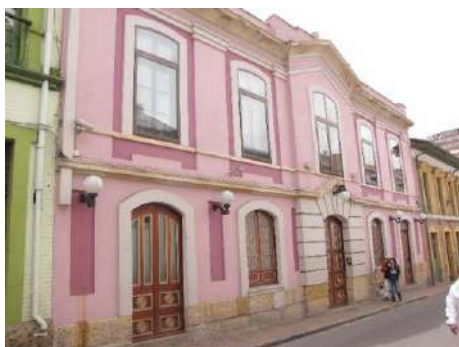
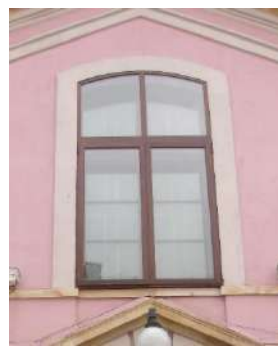
Barrio Centro Administrativo, manzana 25, predio: 12

Finalmente, y como único caso en el barrio centro administrativo, hay un predio que modificó sus 5 puertas ventanas, convirtiéndolas en ventanas completamente de vidrio, con divisiones en madera, que al parecer está completamente sellada, lo cual le da un carácter inusual, que no corresponde con los otros casos encontrados, porque no se puede abrir la tribuna, sino que se debe ver a través de los vidrios.

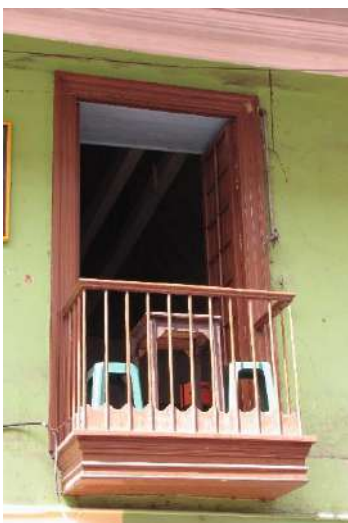
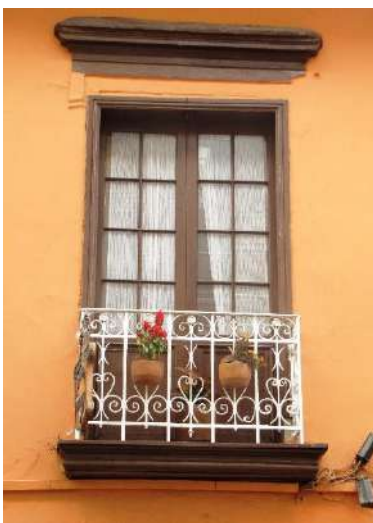
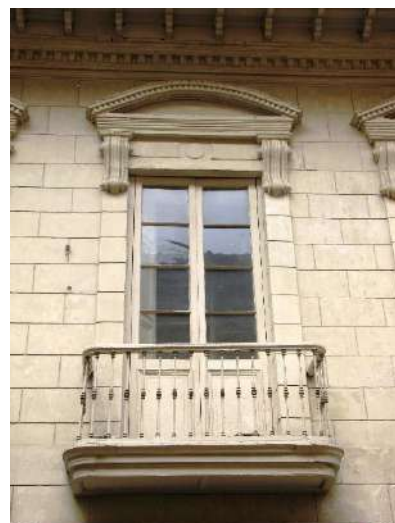
Ejemplo de balcones llanos abiertos individuales con materiales constructivos: metal y madera.

En estos casos los materiales se emplearon de diferentes formas, se pueden encontrar balaustres metálicos con pasamanos en madera y piso con canes de madera o canes ocultos con “cajas de madera”, en estos casos es incierto saber a simple vista cual es el material de la base, es decir ¿conservan los canes de madera? O ¿fueron cambiados por cerchas metálicas o cemento?, para responder estas preguntas habría que estudiar cada

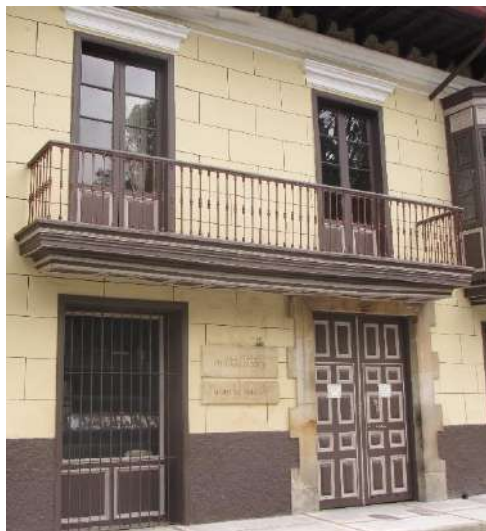
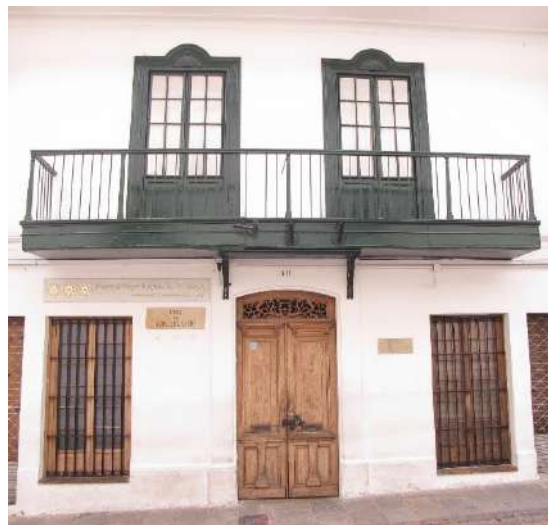
También se encontró en los antepechos el uso frecuentemente de “carpintería metálica” con diferentes tipos de ornamentos y colores en vez de balaustres metálicos, en ambos casos los pasamanos son de madera.

Ejemplo de balcones llanos abiertos extendidos con materiales constructivos: metal y madera.

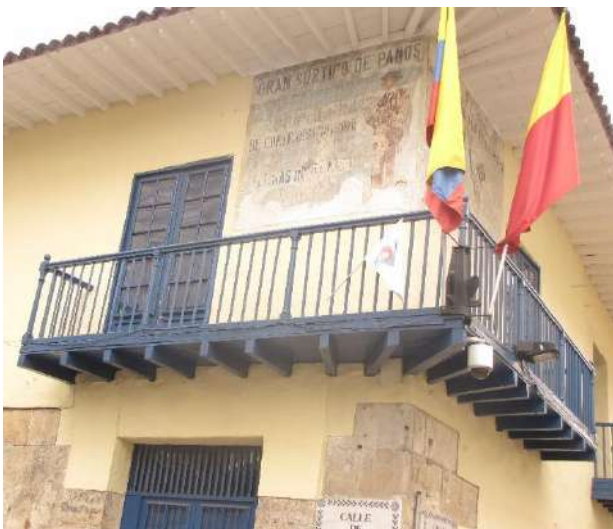
Barrio Centro Administrativo, Mzn.8, predio: 25

En el barrio existen solo dos ejemplos de balcones esquineros que tienen presencia de metal y madera, estos dos casos también tienen dos tipos de cubiertas diferentes una por extensión y otra con tejadillo independiente.

Ejemplo de balcones llanos abiertos esquineros con materiales constructivos: metal y madera.

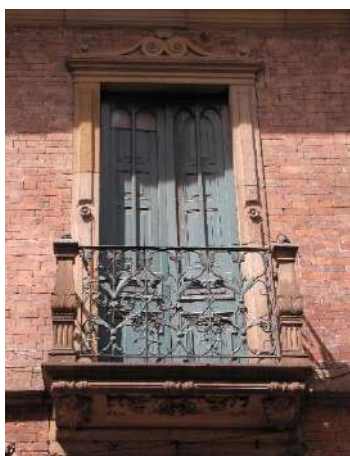
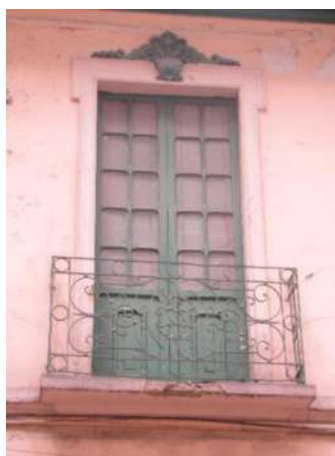
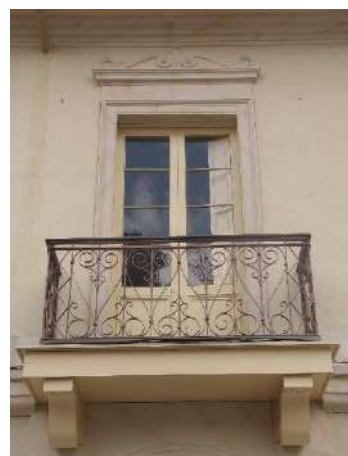
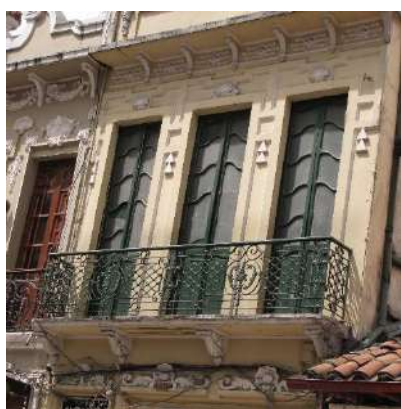
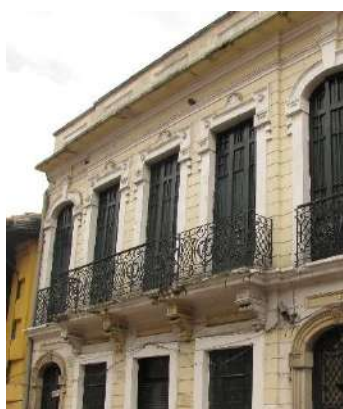
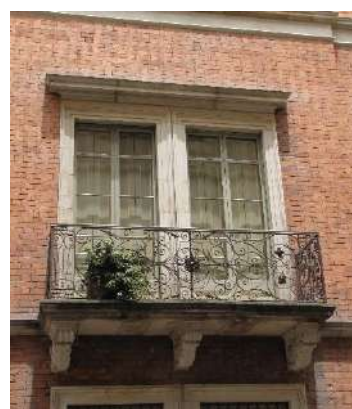
Las bases de cemento de los balcones existentes suelen ser lisas y debajo de ellas en ocasiones se modelaron “canes”, con esta combinación de materiales no se encontraron balcones llanos abiertos esquineros:

Ejemplo de balcones llanos abiertos individuales y extendidos, con materiales constructivos: metal y cemento.

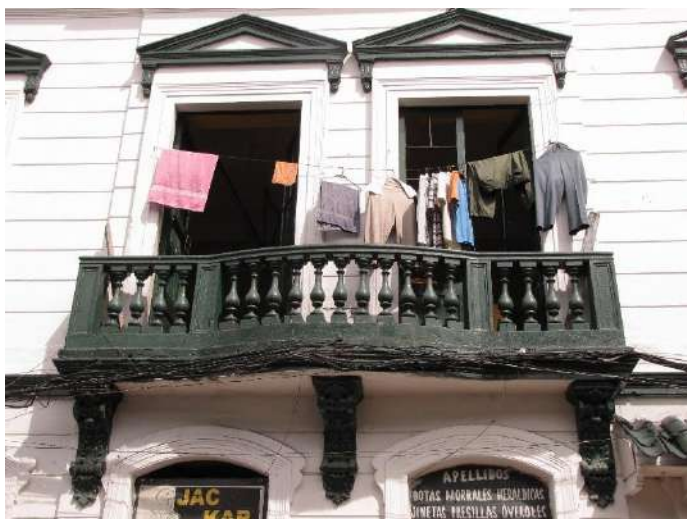
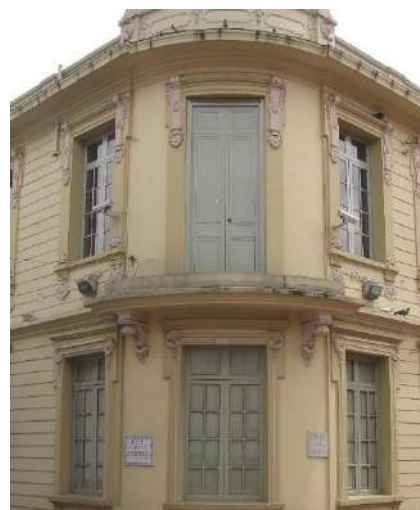
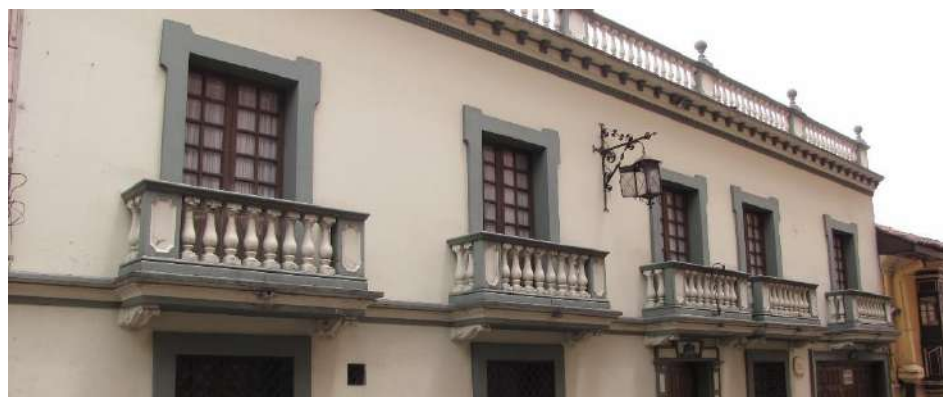
Ejemplo de balcones llanos abiertos extendidos con material constructivo: cemento

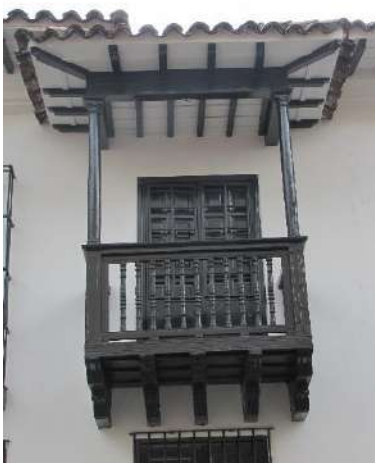
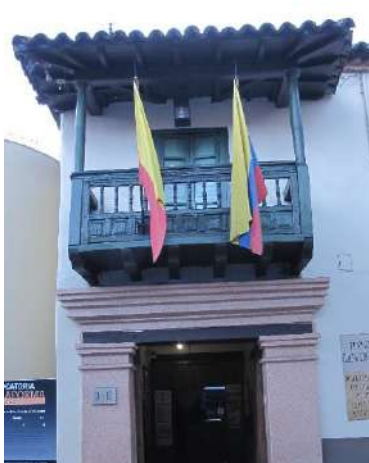
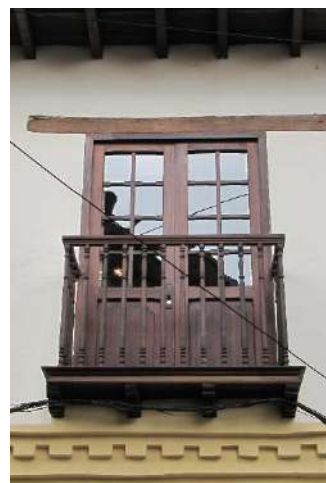
Ejemplo de balcones llanos abiertos individuales con material constructivo: madera.
